しゃくじい
石神井池
水辺
しんぶん

かいぼりを軸とした水辺再生の取組をつたえる

No. 8
2024年3月

発行
東京都
東部公園緑地事務所

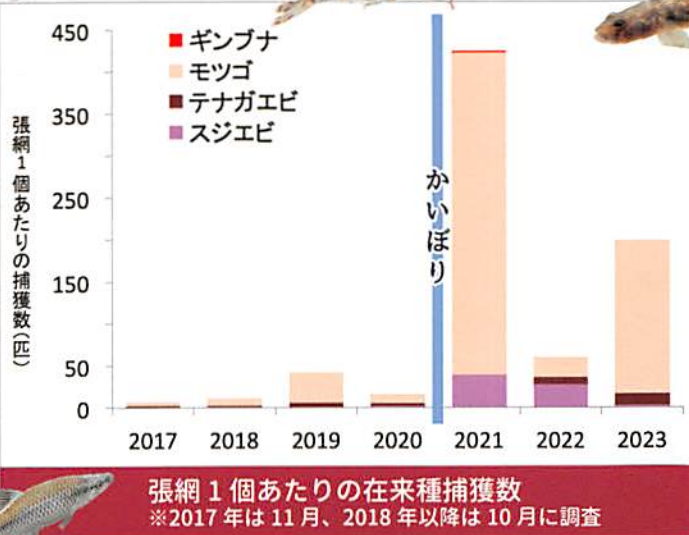
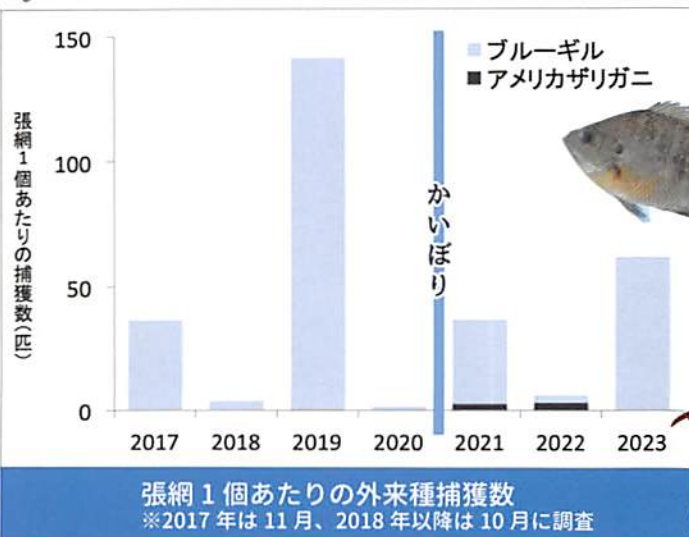
石神井池では、生物の生息状況を通して池の環境を把握する目的で、張網（定置網）に入る魚やエビの数を調査しています。これまでの調査からは、2021年1月〜3月に行ったかいぼりでオオクチバス（ブラックバス）などの外来魚を駆除したことが功を奏し、在来種の数が増加したことがわかっていきます。2020年までは1網で捕れた在来種は50匹未満でしたが、かいぼり後は50〜400匹以上に増加しました。また、かいぼり前はモツゴ以外の在来種は少数しか捕獲されていませんが、かいぼり後にはエビ類が顕著に増加しています。

2023年の調査では、在来種は依然として多く生息しているもののピーク時の2021年よりも減少していった。今後の推移を注視していく必要があります。

外来種は、張網での捕獲数は在来種ほど多くありませんでしたが、少数だといえるレベルではない状況です。かいぼりでは多数の外来魚を駆除しましたが、捕り切れなかったものが繁殖して再び増加していることも予想されます。引き続きモニタリングを行い、対策を講じていきます。

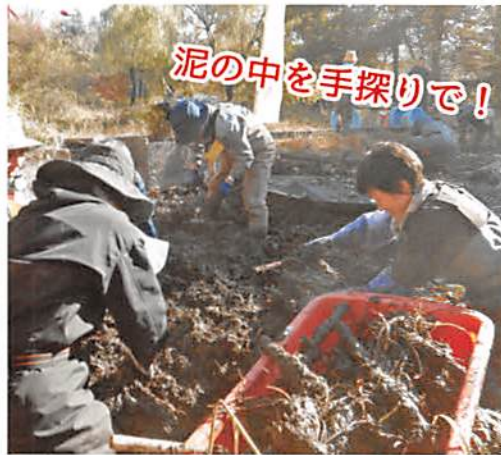
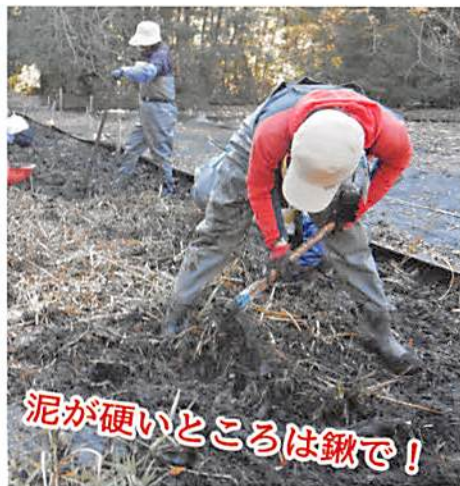
園芸スイレン掘り取り

石神井池では公園管理者と活動団体の協働を広げていく目的で、かいぼりを行ってきた。2021年から月例の活動日を設けています。2023年12月には初めて三宝寺池側に場所を変え、園芸スイレン除去を行いました。

これまでの管理では遮光シートを被せて枯死させる方法や、コウホネの周囲での刈り取りを行ってききましたが、今回の協働では、活動メンバーの人数と根気にものを言わせ、遮光シートの周縁部の根茎を掘り取りました。深い泥に難儀しながらも、石神井池のキショウブ掘りで養った作業動を活かし、大量の根茎を掘り出すことができました。

今春以降は、取りこぼした根茎から伸びてきた茎葉を刈り取ってスイレンを衰退させ、在来植物の生育範囲の回復を図っていきます。
